MODELO

Cancún

Mampara de ducha frontal con una hoja fija y una hoja corredera.

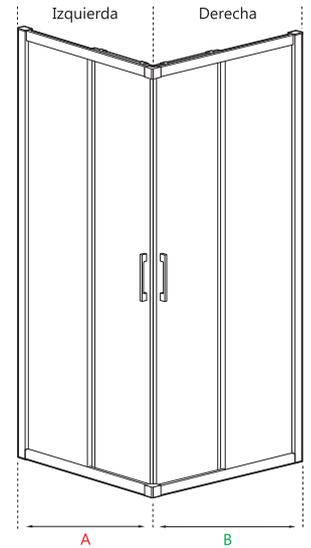
Cálculo de entrada apróx.:
 Izquierda= $A/2 - 5\text{cm}$
 Derecha= $B/2 - 5\text{cm}$

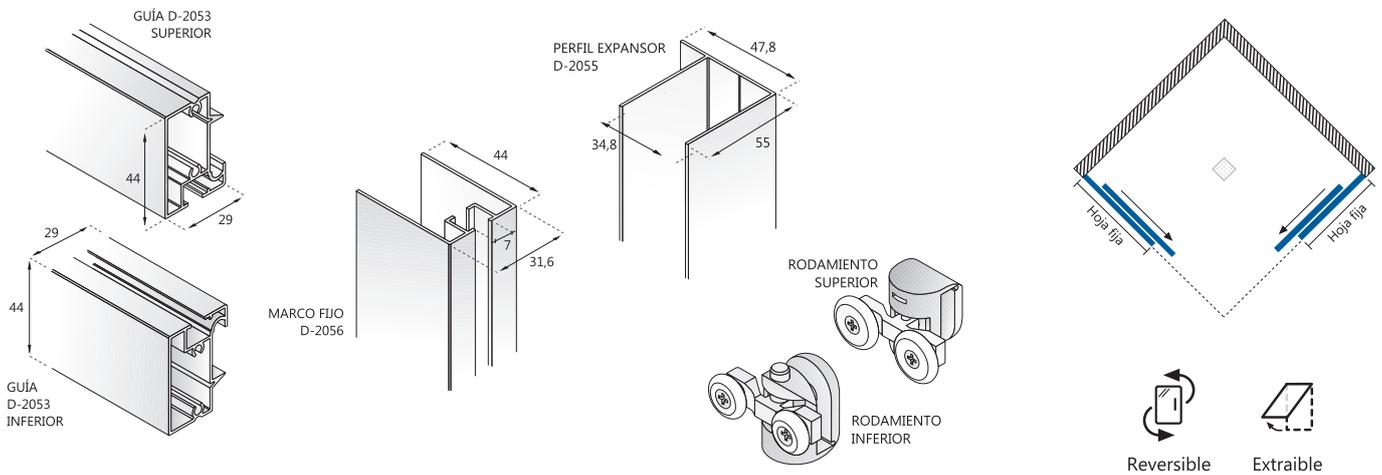
Perfiles y accesorios (medidas en mm)

- Vidrio de seguridad termoendurecido de 6 mm.
- Herrajes y rodamientos: Poliamida y Zamak.
- Perfilaría: Aluminio aleación 6463 y 6063.
- Juntas e imanes: PVC estable a rayos UV y tratamiento fungicida.
