## Catania

## DESCRIPCIÓN

Mampara de ducha frontal de una hoja corredera y una hoja fija.

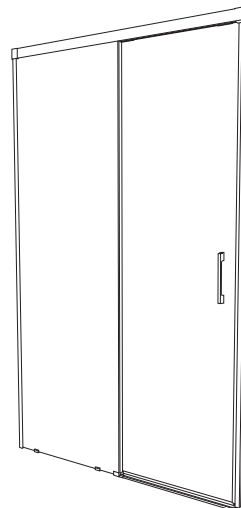
Cálculo de entrada aprox.:  
A/2 - 7 cm
