Mesina

Mampara de ducha frontal de una hoja corredera y una hoja fija mas lateral fijo

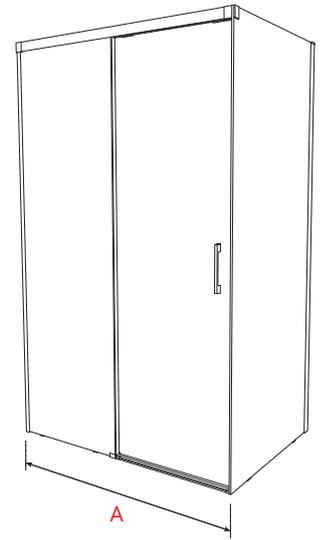
Cruce ST hasta 6 cm.

Cálculo de entrada apróx.:
 $A/2 - 7$ cm
