# MODELO Sena

## DESCRIPCIÓN

Mampara de ducha frontal de una hoja corredera y una hoja fija.

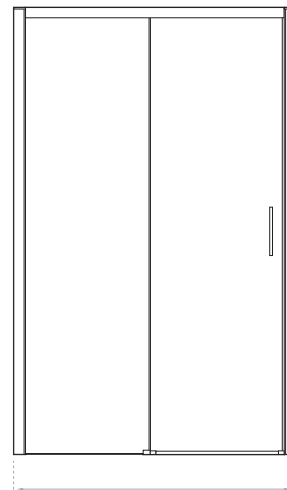
Cálculo de entrada apróx.:  
 $A / 2 - 7,5 \text{ cm}$

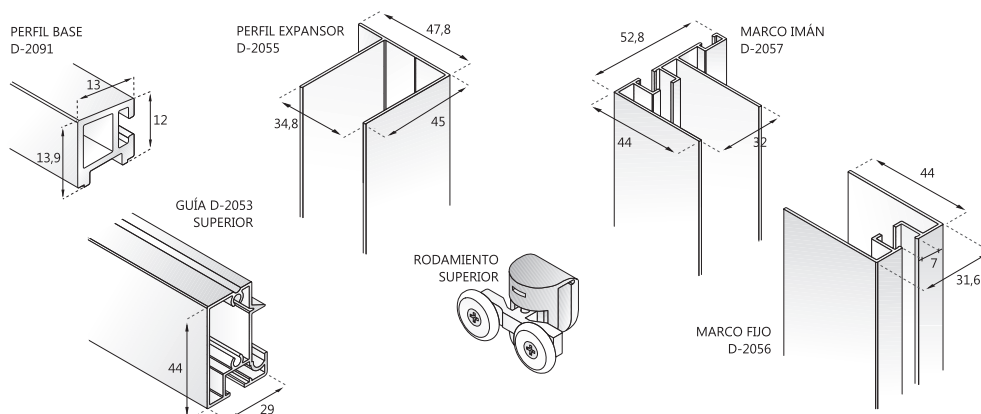
### Perfiles y accesorios (medidas en mm)

Disposición a izquierda

Disposición a derecha
